# Vätsa vald

## ÜHISVEEVÄRGI JA –KANALISATSIOONI ARENDA MISE KAVA AASTATEKS 2007 - 2018

OÜ Aare PR  
2007

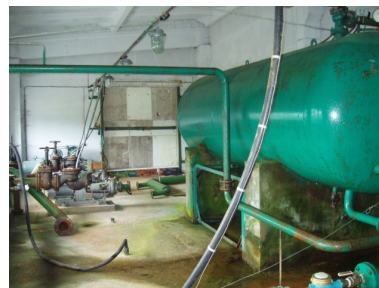
Pumpla hoone on krohvitud raudbetoonpaneelidest ehitis. Hoone on hooldatud ja selle seisund on hea. Vundamendis ja seintes praod puuduvad. Katus peab vett. Nii seinte kui katuse soojustus puudub. Avatäited on normaalses seisukorras, kuid ei pea sooja. Tagamaks

pumpla edasine häireteta töö, on otstarbekas hoone remontida ja soojustada, vajalik on vahetada puurkaevu päis ning paigaldada uus toruarmatuur ja automaatikasüsteem. Sanitaarkaitsetsoon 50m on üldplaneeringuga moodustatud, kuid tähistamata ja piiritlemata.

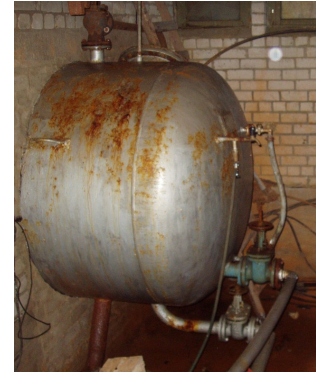
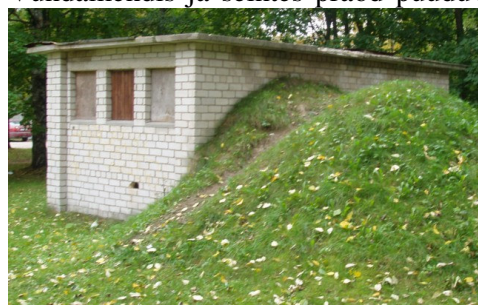
Pumpla hoone (pildil) on silikaattellistest ehitis. Hoone on hooldatud ja selle seisund on hea. Vundamendis ja seintes praod puuduvad. Katus peab vett. Nii seinte kui katuse soojustus puudub. Uks on normaalses seisukorras, kuid ei pea sooja. Aknad on asendatud puitpaneelidega. Tagamaks pumpla edasine häireteta töö, on otstarbekas hoone remontida ja soojustada, vajalik on vahetada puurkaevu päis ning paigaldada uus toruarmatuur ja automaatikasüsteem. Sanitaarkaitsetsoon (50m) on üldplaneeringuga moodustatud, kuid tähistamata ja aiaga piiritlemata.

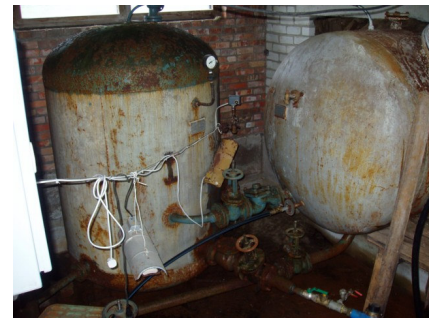
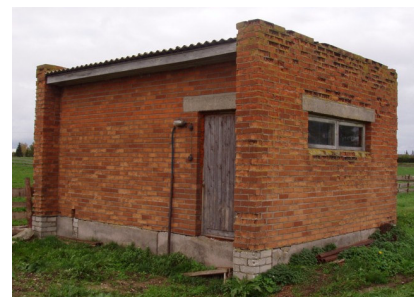
Pumpla hoone (pildil) on punastest tellistest väikeehitis. Kuigi hoone on hooldatud, siis ebakvaliteetsete telliste tõttu on selle seisukord küsitav. Vundamendis ja seintes praod puuduvad. Katus peab vett. Nii seinte kui katuse soojustus puudub. Avatäited on halvas seisukorras ja ei pea sooja. Tagamaks pumpla edasine häireteta töö, on otstarbekas hoone remontida ja soojustada, vajalik on vahetada puurkaevu päis ning paigaldada uus toruarmatuur ja automaatikasüsteem. Sanitaarkaitsetsoon (50m) on valla üldplaneeringuga moodustatud, kuid tähistamata ja aiaga piiritlemata.

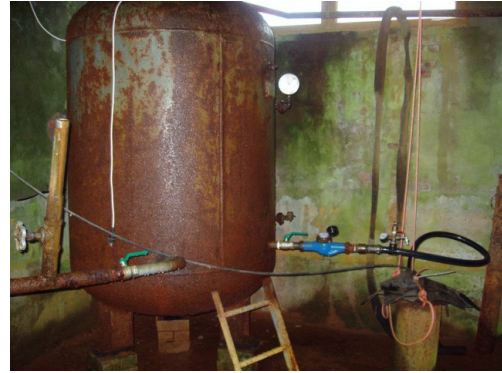
Vee kvaliteet ei vasta I kvaliteediklassi nõuetele raua (sisaldus 3,7 mg/l) osas. Puurkaevu paigaldati 2003.a firma Lowara süvaveepump 8GS40. Tallinna Masinatehases 1972.a toodetud hüdrofoor tehase numbriga 106872 (maht 3 m<sup>3</sup>, pildil) on ette nähtud tööks surveni 5 kgs/cm<sup>2</sup> (katsetatud surve 8 kgs/cm<sup>2</sup>). Materjal on St3 („must teras“). Veetöötlusseadmeid ei ole. Veearvesti, proovivõtukraan ja mõni sisetorustiku lõik on hiljuti asendatud, kuid puurkaevu päis, hüdrofoor ja elektri-automaatikaseadmed on

halvas seisukorras. Kuna II astme pumpa ei ole, peavad süvaveepumbad garanteerima vajaliku surve, siiski langeb pika torustiku tõttu rõhk tarbija kraanis oluliselt.

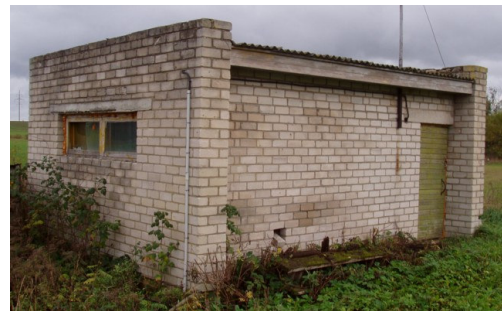
Pumpla hoone (pildil) on silikaat-tellistest väikeehitis. Hoone on hooldatud ja selle seisund on rahuldav. Vundamendis ja seintes praod puuduvad. Katus peab vett. Nii seinte kui katuse soojustus puudub. Avatäited on halvas seisukorras ja ei pea sooja. Tagamaks pumpla edasine häireteta töö, on otstarbekas hoone remontida ja soojustada, vajalik on vahetada puurkaevu päis ning paigaldada uus toruarmatuur ja automaatikasüsteem. Sanitaarkaitsetsoon (50m) on valla üldplaneeringuga moodustatud, kuid tähistamata ja aiaga piiritlemata.

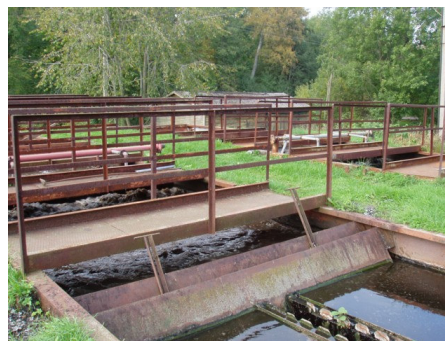
Väätsa aleviku reoveepuhastiks on 1971. aastal Paide KEKi poolt rajatud kompleks kahest kestvusõhustusega aktiivmudapuhastist BIO-100 (pildil) ja kahest biotiigist. Ühe kestvusõhustusega aktiivmudapuhasti BIO-100 jõudlus on projekti järgselt  $Q = 80 - 150 \text{ m}^3/\text{d}$ , reostuskoormus = 20 – 44,8 kg BHT<sub>5</sub>/d, 320 - 700 ie. Paralleelselt töötava kahe puhasti jõudlus on projekti järgselt  $Q = 230 \text{ m}^3/\text{d}$ , reostuskoormus = 56 kg BHT<sub>7</sub>/d, 600 ie. BIO-100 on monoplokk-konstruksiooniga (õhutuskamber ja setiti moodustavad ühise ploki) mustmetallist korpusega bioloogiline reoveepuhasti.

Aeratsioonisüsteemi toidavad vanad nõukogudeaegsed õhupuhurid (pöördkolbkompressorid). Teenindushoone on normaalses seisukorras. 2004.a on paigaldatud uus firma Tsurumi RSA-40 puhur. Reoveepuhasti territooriumi ümbritsenud aed on korrastatud. Üle 25 aasta töötanud puhasti on amortiseerunud ja vajab asendamist kaasaegsel tehnoloogial töötava puhastiga uues asukohas.

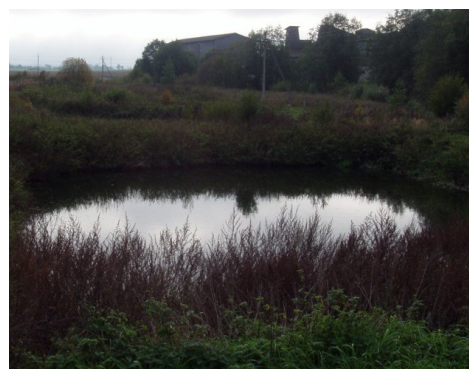
Reovee järelpuhastuseks on rajatud kaks biotiiki (pildil), kumbki projekti järgse mõõtmetega 1020 m<sup>2</sup>. Biotiigid on reovee bioloogiliseks puhastuseks kunstlikult rajatud madalad (vee sügavus 1-1,2 m) veekogud, millest reovesi aeglaselt läbi voolab. Reovee puhastumine toimub üheltpoolt heljumi settimise tulemusel, teiselt poolt vee mikroorganismide (bakterid, vetikad) sümbiootilise koosluse elutegevuse tulemusel. Reovee orgaanikat lagundavad sellest toituvad bakterid ühenditeks, mida kasutavad oma arenguks vetikad, kes fotosünteesilise protsessi käigus moodustavad uut biomassi.

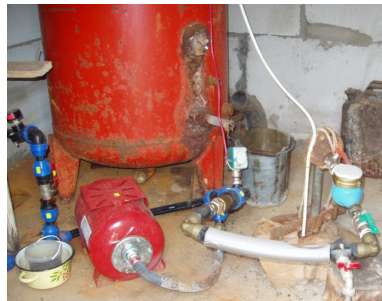
Vee kvaliteet ei vasta I kvaliteediklassi nõuetele ammooniumi, raua ja mangaani osas. Rõhku reguleeritakse hüdrofooriga (maht 25 l, pildil). Firma Elbi 2005.a toodetud hüdrofoor AC-CE25 6PM on ette nähtud tööks surveni 5 kgs/cm<sup>2</sup> (katsetatud survel 8 kgs/cm<sup>2</sup>). Materjal on klaasplast. Pumplahoones on säilinud ka mustast metallist hüdrofoor, mis ei pea enam vett. Veetötlusseadmeid ei ole. Veearvesti, proovivõtukraan ja mõni sisetorustiku lõik on hiljuti asendatud, kuid süvaveepump, puurkaevu päis ja elektri-automaatikaseadmed on avarii-eelses seisukorras. Kuna II astme pumpa ei ole, peab süvaveepump garanteerima vajaliku surve, siiski langeb pika torustiku tõttu rõhk tarbija kraanis oluliselt.

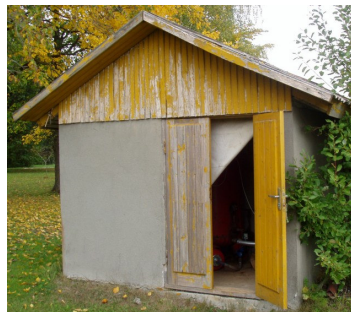
Pumpla hoone (pildil) on nn „Narva plokkidest” krohvitud ehitis. Hoone on hooldatud ja selle seisund on hea. Vundamendis ja seintes praod puuduvad. Katuse peab vett. Nii seinte kui katuse soojustus puudub. Uks on normaalses seisukorras, kuid ei pea sooja. Tagamaks pumpla edasine häireteta töö, on otstarbekas hoone remontida ja soojustada, vajalik on vahetada puurkaevu päis ning paigaldada uus toruarmatuur ja automaatikasüsteem. Sanitaarkaitsetsoon (50m) on valla üldplaneeringuga moodustatud, kuid tähistamata ja aiaga piiritlemata.

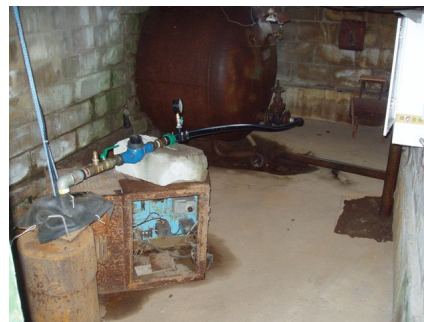
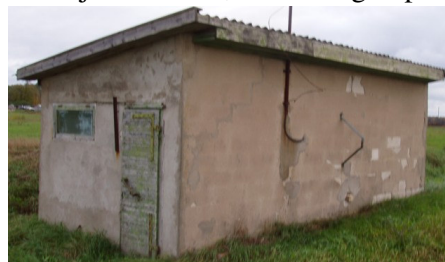
Vee kvaliteet ei vasta I kvaliteediklassi nõuetele raua osas. Puurkaevu paigaldati 2006.a juunis firma Lowara süvaveepump 8GS40. Tallinna Masinatehases 1977.a toodetud hüdrofoor tehase numbriga 88877 (maht 10 m<sup>3</sup>, pildil) on ette nähtud tööks surveni 5 kgs/cm<sup>2</sup> (katsetatud survel 8 kgs/cm<sup>2</sup>). Materjal on St3 („must teras“). Veetötlusseadmeid ei ole. Veearvesti, proovivõtukraan ja mõni sisetorustiku lõik on hiljuti asendatud, kuid puurkaevu päis, hüdrofoor ja elektri-automatikaseadmed on halvas seisukorras. Kuna II astme pumpa ei ole, peavad süvaveepumbad garanteerima vajaliku surve, siiski langeb pika torustiku tõttu rõhk tarbija kraanis oluliselt.

Pumpla hoone (pildil) on nn „Narva plokkidest“ krohvitud ehtis. Hoone on hooldatud, kuid selle seisund on kesine. Vundamendis ja seintes praod puuduvad, kuid krohv on osaliselt pudenenud. Katus peab vett, kuid vajab remonti. Nii seinte kui katuse soojustus puudub. Avatäited on halvas seisukorras ja ei pea sooja. Tagamaks pumpla edasine häireteta töö,

on otstarbekas hoone remontida ja soojustada, vajalik on vahetada puurkaevu päis ning paigaldada uus toruarmatuur ja automaatikasüsteem. Sanitaarkaitsetsoon (50m) on valla üldplaneeringuga moodustatud, kuid tähistamata ja aiaga piiritlemata.

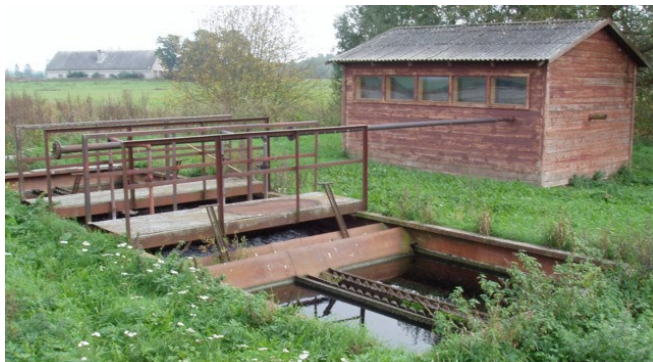
Kestvusõhustusega aktiivmudapuhasti BIO-50 jõudlus on projekti järgselt  $Q = 40 - 75 \text{ m}^3/\text{d}$ ,  $R = 11,5 - 25,3 \text{ kg BHT}_7/\text{d}$ , 190 – 400 ie. BIO-50 on monoplokk-konstruktsiooniga (õhutuskamber ja setiti moodustavad ühise ploki) mustmetallist korpusega bioloogiline reoveepuhasti. Aeratsioonisüsteemi toidavad vanad nõukogudeaegsed õhupuhurid (pöördkolbkompressorid). Teenindushoone on normaalses seisukorras. Üle 25

aasta töötanud puhasti on amortiseerunud ja vajab asendamist kaasaegsel tehnoloogial töötava puhastiga uues asukohas. Heitveeproovide keskmised analüüsitulemused on toodud järgnevas tabelis.

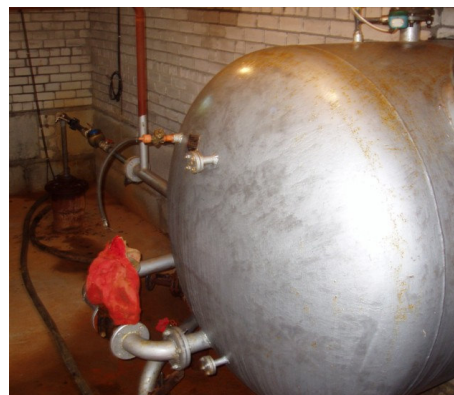
Puurkaevu on paigaldatud firma Lowara süvaveepump 8GS40, mis lülitub tööle sõltuvalt rõhust hüdrofooris ( $p_{\min}$  - 2,5 kPa,  $p_{\max}$  - 3,2 kPa). Rõhku veevärgis reguleeritakse hüdrofooriga (maht 10 m<sup>3</sup>, pildil), mis asub osaliselt pumplahoones ja osaliselt muldes. Tallinna Masinatehases 1991.a toodetud hüdrofoor tehase numbriga SD3372 on ette nähtud tööks surveni 5 kgs/cm<sup>2</sup> (katsetatud survel 8 kgs/cm<sup>2</sup>). Materjal on St3 („must teras“). Veetöötlusseadmeid ei ole. Veearvesti, süvaveepump, proovivõtukraan ja mõni sisetorustiku lõik on hiljuti asendatud, kuid puurkaevu päis, hüdrofoor ja elektri-automaatikaseadmed on avarii-eelses seisukorras. Kuna

II astme pumpa ei ole, peavad süvaveepumbad garanteerima vajaliku surve, siiski langeb pika torustiku tõttu rõhk tarbija kraanis oluliselt. Probleemi lahendamiseks võib olla otstarbekas veetötlusjaama rajamine koos II astme pumbaga.

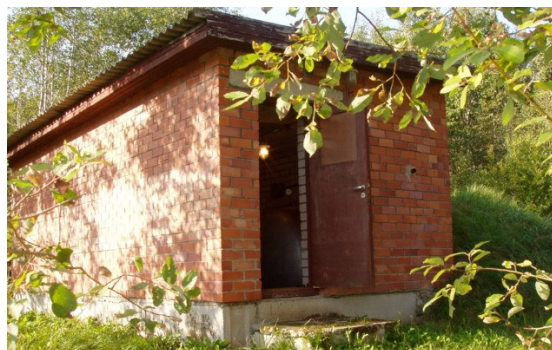
Pumpla hoone (pildil) on madal punastest tellistest ehitis. Hoone on hooldatud ja selle seisund on hea. Vundamendis ja seintes praod puuduvad. Katuse peab vett. Nii seinte kui katuse soojustus puudub. Uks on normaalses seisukorras, kuid ei pea sooja. Tagamaks pumpla edasine häireteta töö, on otstarbekas hoone remontida ja soojustada, vajalik on remontida hüdrofoor, vahetada puurkaevu päis ning paigaldada uus toruarmatuur ja automaatikasüsteem. Sanitaarkaitsetsoon (50m) on valla üldplaneeringuga moodustatud, kuid tähistamata ja aiaga piiritlemata.

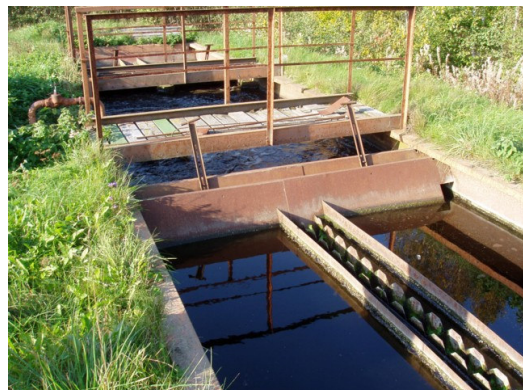
Reopalu küla reoveepuhastiks on 1984. aastal rajatud kestvusõhustusega aktiivmudapuhasti BIO 50 (pildil), järelpuhastus puudub. Kestvusõhustusega aktiivmudapuhasti BIO-50 jõudlus on projekti järgselt  $Q = 57 \text{ m}^3/\text{d}$ ,  $R = 18 \text{ kg BHT}_7/\text{d}$ , 190 – 400 ie. BIO-50 on monoplokk-konstruksiooniga (õhutuskamber ja setiti moodustavad ühise ploki) mustmetallist korpusega bioloogiline reoveepuhasti.

Aeratsioonisüsteemi toidavad vanad nõukogudeaegsed õhupuhurid (pöörkolbkompressorid). Teenindushoone on normaalses seisukorras. Üle 25 aasta töötanud puhasti on amortiseerunud ja vajab asendamist kaasaegsel tehnoloogial töötava puhastiga uues asukohas. Reovee järelpuhastuseks on rajatud kaks biotiiki projekti järgse kogupinnaga 1200 m<sup>2</sup>. Biotiigid on reovee bioloogiliseks puhastuseks kunstlikult rajatud madalad (vee sügavus 1-1,2 m) veekogud, millest reovesi aeglaselt läbi voolab. Reovee puhastumine toimub üheltpoolt heljumi seadistamise tulemusel, teiselt poolt vee mikroorganismide (bakterid, vetikad) sümbiootilise koosluse elutegevuse tulemusel. Reovee orgaanikat lagundavad sellest toituvad bakterid ühenditeks, mida kasutavad oma arenguks vetikad, kes fotosünteesilise protsessi käigus moodustavad uut biomassi ja eraldavad vett aeroobsetele bakteritele, ainuraksetele ja veeseentele vajalikku hapnikku.

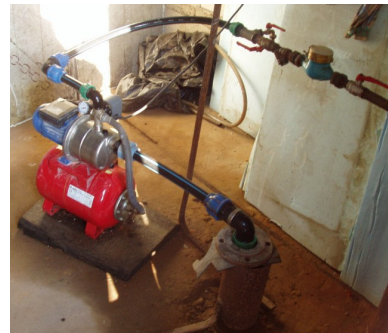
Vee kvaliteet ei vasta I kvaliteediklassi nõuetele fluoriidide (sisaldus 1,63 mg/l) ja raua (sisaldus 1,08-1,38 mg/l) osas. Süvaveepump puudub. Vett ammutatakse ja rõhku reguleeritakse veeautomaadiga (paagi maht 25l, pildil). Firma Elbi 2006.a toodetud hüdrofoor AC-CE25 6PM on ette nähtud tööks surveni 5 kgs/cm<sup>2</sup> (katsetatud survele 8 kgs/cm<sup>2</sup>). Materjal on klaasplast. Veetöötlusseadmeid ei ole. Veearvesti, proovivõtukraan ja osa sisetorustikust on hiljuti asendatud, kuid puurkaevu päis ja elektri-automatikaseadmed on avarii-eelses seisukorras. Kuna II

astme pumpa ei ole, peab süvaveepump garanteerima vajaliku surve, siiski langeb setteid täis torustiku tõttu rõhk tarbija kraanis oluliselt. Probleemi lahendamiseks võib olla otstarbekas veetötlusjaama rajamine koos II astme pumbaga.

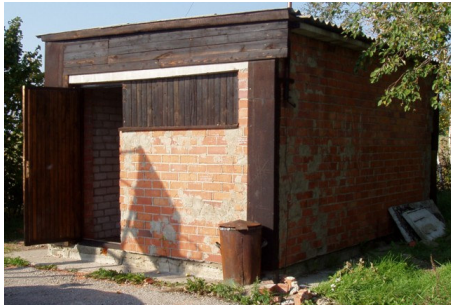
Pumpla hoone (pildil) on madal punastest tellistest ehitis. Hoone on hooldatud ja selle seisund on hea. Vundamendis ja seintes praod puuduvad. Katus peab vett. Nii seinte kui katuse

soojustus puudub.

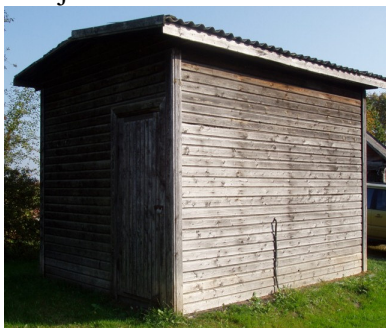
Vee kvaliteet ei vasta I kvaliteediklassi nõuetele raua (sisaldus 1,65-1,91 mg/l) ja mangaani (sisaldus 67-73 µg/l) osas. Paigaldatud on uus firma Lowara süvaveepump 8GS22 tootlikkusega 4-11 m<sup>3</sup>/h. Rõhku reguleeritakse uue hüdrofooriga (maht 200 l, pildil). Firma CIMM hüdrofoor tehasenumbriga FAQ-3500 on ette nähtud tööks surveni 5 kgs/cm<sup>2</sup> (katsetatud surve 8 kgs/cm<sup>2</sup>). Materjal on klaasplast Veetöötlusseadmeid ei ole. Veearvesti, proovivõtukraan ja osa sisetorustikust on hiljuti asendatud, kuid puurkaevu päis ja elektri-automatikaseadmed on avarii-eelses seisukorras. Kuna II astme pompa ei ole, peab süvaveepump garanteerima vajaliku surve, siiski langeb setteid täis torustiku tõttu rõhk tarbija kraanis oluliselt.

Pumpla hoone (pildil) on madal puidust mineraalvati täidisega sõrestikhoone ehitised. Hoone on hooldatud ja selle seisund on hea. Soojustuse efektiivistamiseks on seadmete ruumi mahtu vaheseinaga vähendatud. Katus peab vett. Seinad ja katus on soojustatud mineraalvati täidisega, kuid see ei ole piisav. Uks on normaalses seisukorras, kuid ei pea samuti sooja. Tagamaks pumpla edasine häireteta töö, on otstarbekas paigaldada lisasoojustus, vajalik on vahetada puurkaevu päis ning paigaldada uus sisetorustik ja automaatikasüsteem. Sanitaarkaitsetsoon (50m) on valla
